Modificatie van de **Gardena** Accu-trimmers **EasyCut Li-18 / 23R** en **ComfortCut Li-18 / 23R** Artikel: 9823, 9825

Reden: wijziging van de messchijf nr. 9825-00.616.00 om blokkering te voorkomen.

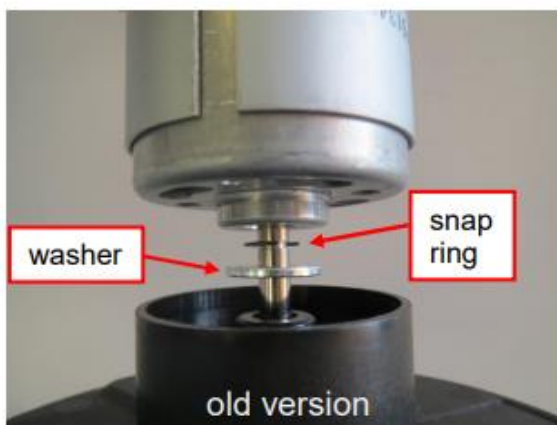
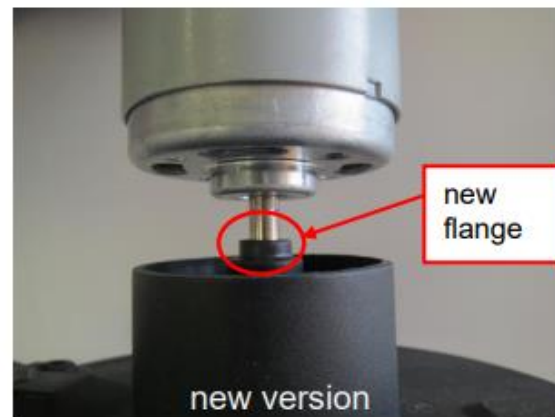
Nieuwe situatie:

De borgring en ring zijn verwijderd en de nieuwe messchijf heeft een flens

Belangrijk: installeer de nieuwe of de oude messchijf van het maaisysteem **niet** met de oude ring en borgring, laat deze vervallen.

Reserveonderdelen: de nieuwe messchijf van het maaisysteem is verkrijgbaar onder het oude onderdeelnummer 9825-00.616.00.

Verwijder uit de oude messchijf het -oranje- kunststof zeskanten borgplaatje met behulp van een kleine schroevendraaier (eruit "wippen").

U ziet dan een moer en een draadeinde met inkeping waarin u een schroevendraaier kunt plaatsen. Zet de schroevendraaier in de inkeping en houdt deze stil waarna u de messchijf met de hand (*extra hulp is aan te raden*) linksom (*tegen de richting van de klok in*) draait.

Verwijder de ring en borgclip van de as -*indien nog aanwezig*- en monteer alles in omgekeerde volgorde.
